**RAPPORT D'ENQUÊTE AÉRONAUTIQUE**  
**A01P0296**

**CESSNA 152 C-GJKE**  
**EXPLOITÉ PAR**  
**PACIFIC PROFESSIONAL VISUAL FLIGHT TRAINING**  
**AÉROPORT DE BOUNDARY BAY (COLOMBIE-BRITANNIQUE)**  
**LE 3 DÉCEMBRE 2001**

Rapport numéro A01P0296

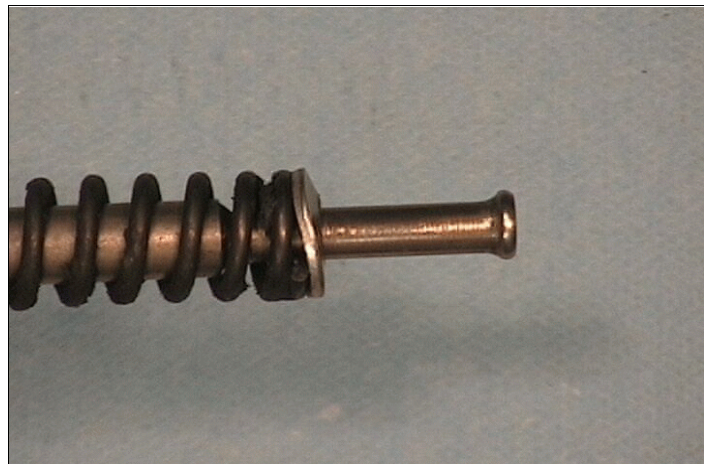
Il a été noté qu'il était impossible de pousser l'ensemble de droite pour contrecarrer la pression de précontrainte du ressort interne, une mesure nécessaire pour pouvoir mettre du pied à droite en vol, une fois le train avant dans sa position normale centrée et verrouillée. Les deux ensembles de tubes d'orientation du train avant ont été sectionnés, ce qui a permis de constater que la rondelle de retenue du ressort interne placée à l'extrémité de la tige de l'ensemble de droite avait la forme d'une soucoupe et se trouvait du côté opposé à la sertissure annulaire du tube externe par comparaison avec la même pièce présente dans l'ensemble de gauche (voir la figure 1). Placée de cette façon, la rondelle ne pouvait ni reprendre sa bonne place ni jouer son rôle normal. Si cette situation avait préexisté, elle n'aurait pas empêché au dispositif d'orientation de fonctionner au sol, mais elle aurait empêché

**Figure 1.** Ressort avec sa rondelle de retenue tordue sur la tige d'un des tubes de droite servant à l'orientation du train avant

mécaniquement de commander la direction vers la droite quand la jambe oléopneumatique du train avant se serait détendue au décollage et aurait commandé l'enclenchement de la came de centrage et de verrouillage du train avant. La commande de direction vers la gauche aurait fonctionné normalement puisque l'ensemble de droite des tubes d'orientation du train avant pouvait toujours fonctionner en mode de compression. Qui plus est, dans une telle situation, le centrage automatique du train avant au moment du décollage aurait provoqué l'apparition d'un braquage de la direction de deux à quatre degrés vers la gauche. Ce phénomène est dû au fait que le ressort de centrage gauche de la direction a compensé pour le mou apparu dans le câble droit de la direction à la suite du déplacement de la pédale droite du palonnier en arrière de sa position normale à cause de la longueur moindre de l'ensemble de droite des tubes d'orientation du train avant.

Compte tenu des connaissances et des renseignements actuels, il n'a pas été possible d'expliquer le pourquoi de cet état pris comme hypothèse. Par conséquent, il a été impossible de conclure comme quoi l'anomalie retrouvée dans l'ensemble de droite des tubes d'orientation du train avant aurait été le résultat des dommages survenus à l'impact, ou comme quoi il se serait agi d'un état préexistant.

1. Même dans l'état dans lequel elle a été retrouvée, la rondelle de l'ensemble de droite des tubes d'orientation du train avant a supporté les charges nominales auxquelles elle a été soumise pendant les essais.
2. Il n'a pas été possible de déterminer si l'anomalie présente dans l'ensemble de droite des tubes d'orientation du train avant était le résultat des dommages survenus à l'impact ou s'il s'agissait d'un état préexistant. Et s'il s'agissait d'un état préexistant, aucune explication entourant l'apparition de cette anomalie n'a pu être trouvée.

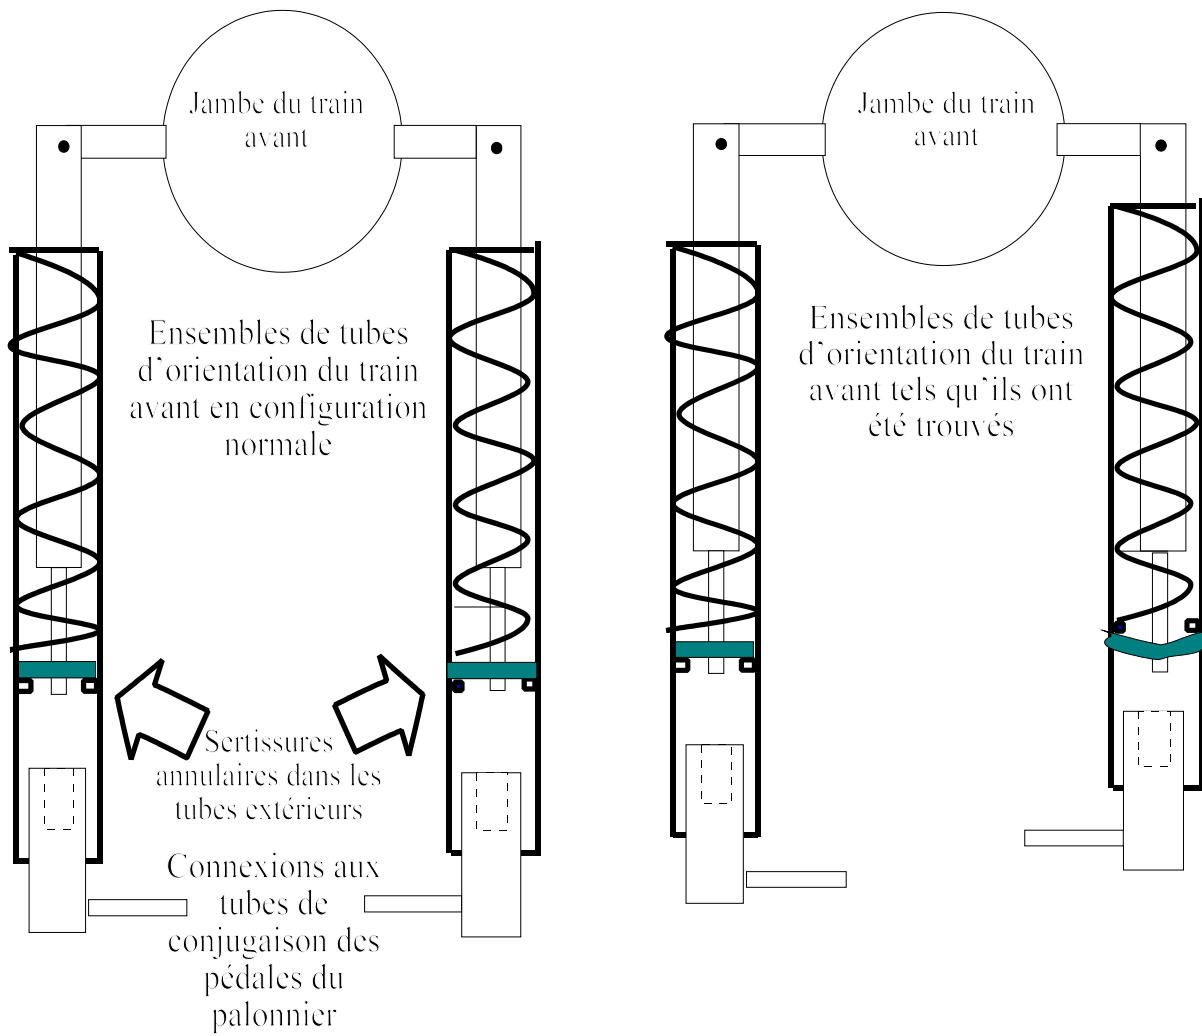
Schémas des ensembles de tubes d'orientation du train avant et des connexions à la jambe du train avant et aux tubes de conjugaison des pédales du palonnier.

L'avion est équipé de deux ensembles de tubes d'orientation du train avant, un à droite et un à gauche. Ces ensembles ont pour but de permettre à la gouverne de direction de continuer à fonctionner quand le train avant se centre et se verrouille lorsque la jambe oléopneumatique se détend au moment du décollage. Ces ensembles ressemblent à des amortisseurs et sont appelés à

un ressort intégré précontraint qui entre en action lorsque le dispositif est soumis à une tension. Chaque ensemble est relié, de son côté respectif du collier d'orientation du train avant, au tube de conjugaison de la pédale de palonnier droite ou gauche. De plus, chaque tube de conjugaison des pédales du palonnier est relié vers l'arrière à la commande de direction par des câbles, ce qui constitue un système à boucle fermée (voir l'annexe A).
